# Test topných rohoží Ecofloor s materiály Weber a Fatra

## Postup pokládky topných rohoží:

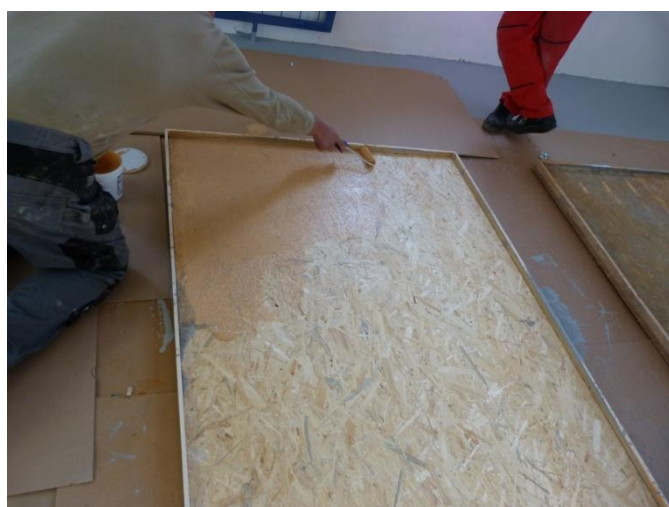
**Krok 1** – penetrace OSB (Weber.podklad haft)

Zavadnutí penetrace – 2 hod.

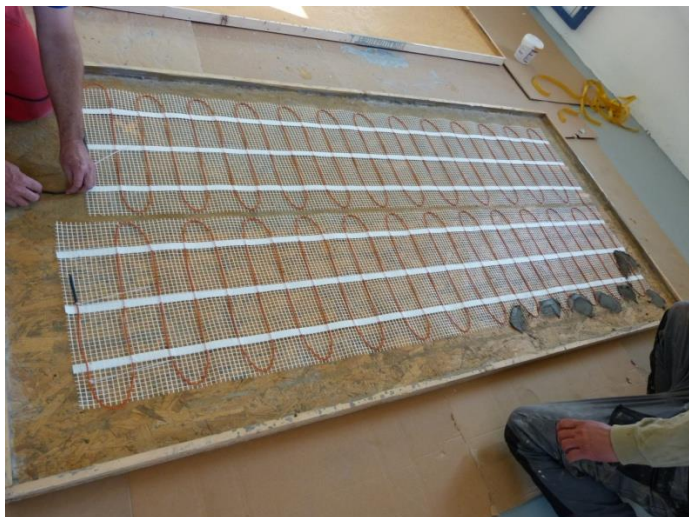
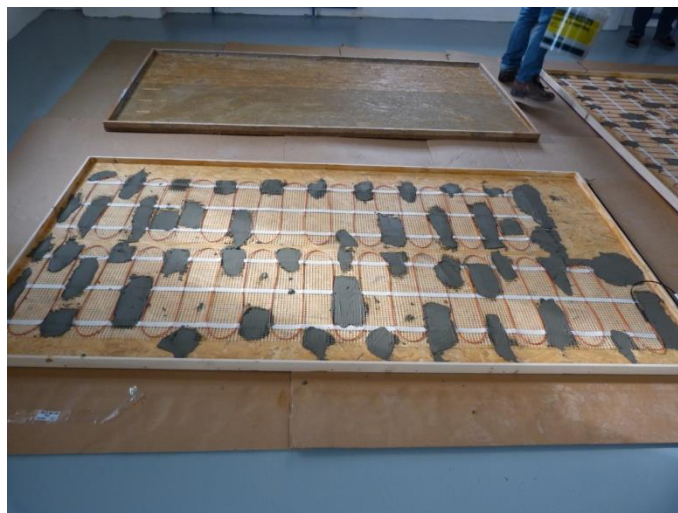
**Krok 3 – fixace rohoží pomocí Weber.bat opravná hmota**

Zaschnutí opravné hmoty – 2 hod.

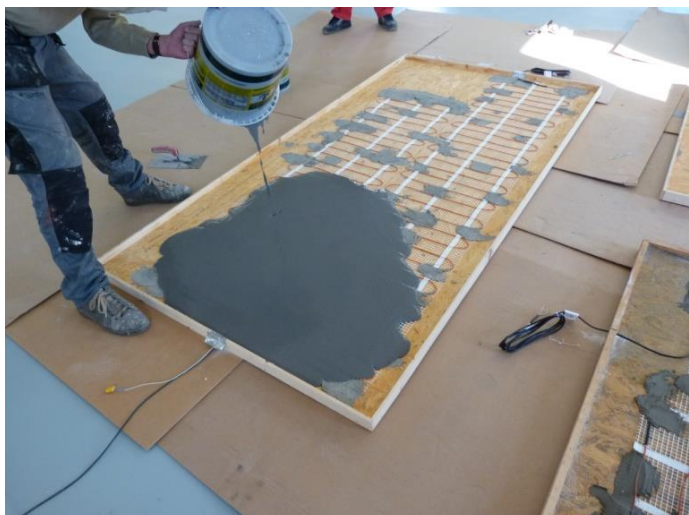
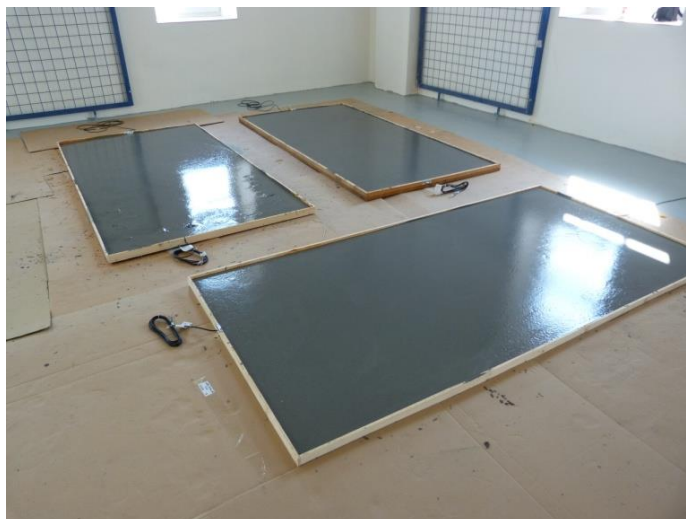
**Krok 4** – zalití rohoží samonivelační hmotou Weber.floor 4320

Ploušťka samonivelační hmoty 8-10 mm

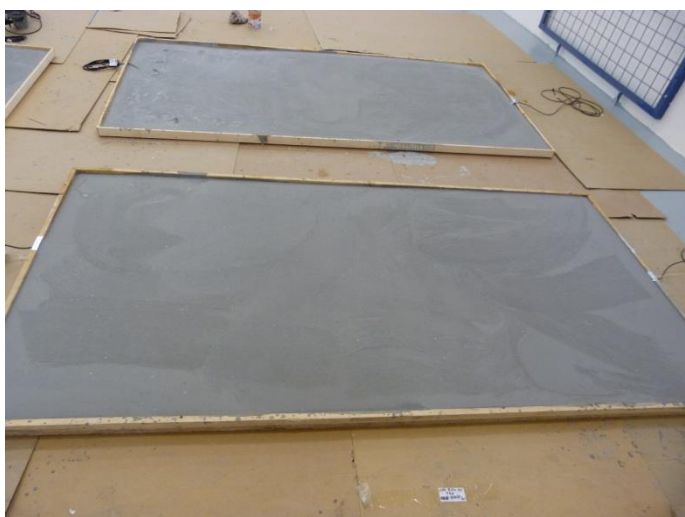
**Krok 5** – náběh podlah

Proveden náběhový cyklus. Počáteční teplota 17°C. Relativní vlhkost vzduchu 80 %.

Vlhkost podlahy 18 % H<sub>2</sub>O. Zvyšování teploty podlah o 5°C za den až na plnou teplotu.

LDS 160/2,1 - teplota povrchu kabelu 46°C, teplota podlahy 35 °C

LDS 100/2,2 - teplota povrchu kabelu 42°C, teplota podlahy 33 °C

LDS 80/2,3 - teplota povrchu kabelu 38°C, teplota podlahy 30 °C

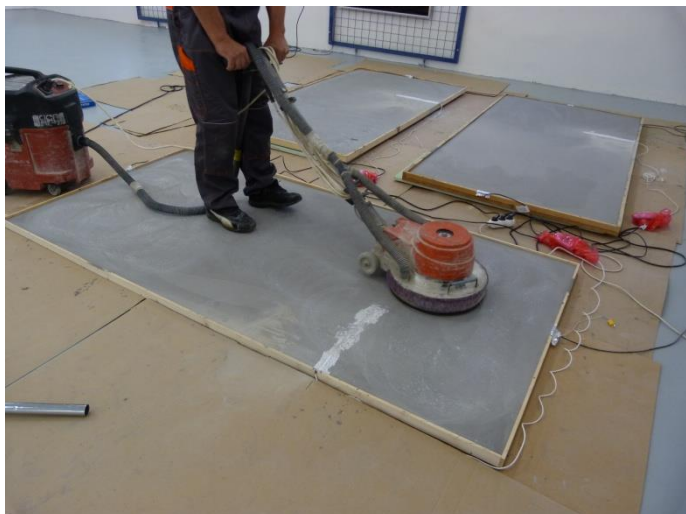
### **Krok 6** – příprava povrchu pro lepení vinilové krytiny

Povrch podlah byl přebroušen kotoučovou bruskou.

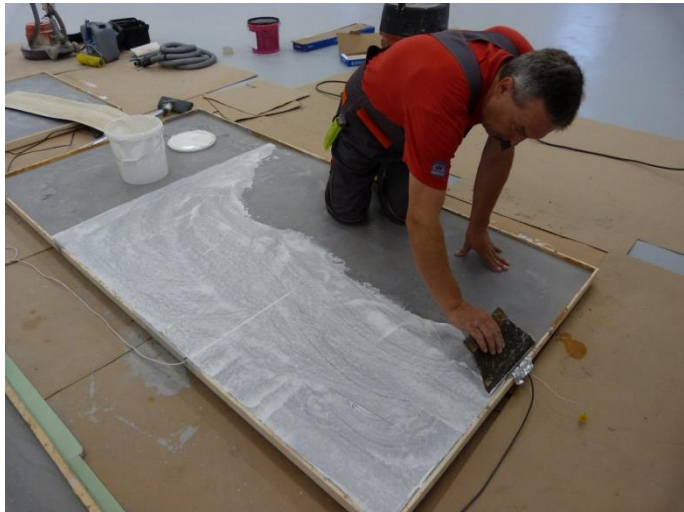
### **Krok 7** – lepení vinilové krytiny

Pro lepení vinilové krytiny bylo použito lepidlo **Weber.floor uni**

Naneseno ocelovou zubovou stěrkou hrubosti A1 na 2/3 plochy povrchu podlahy.

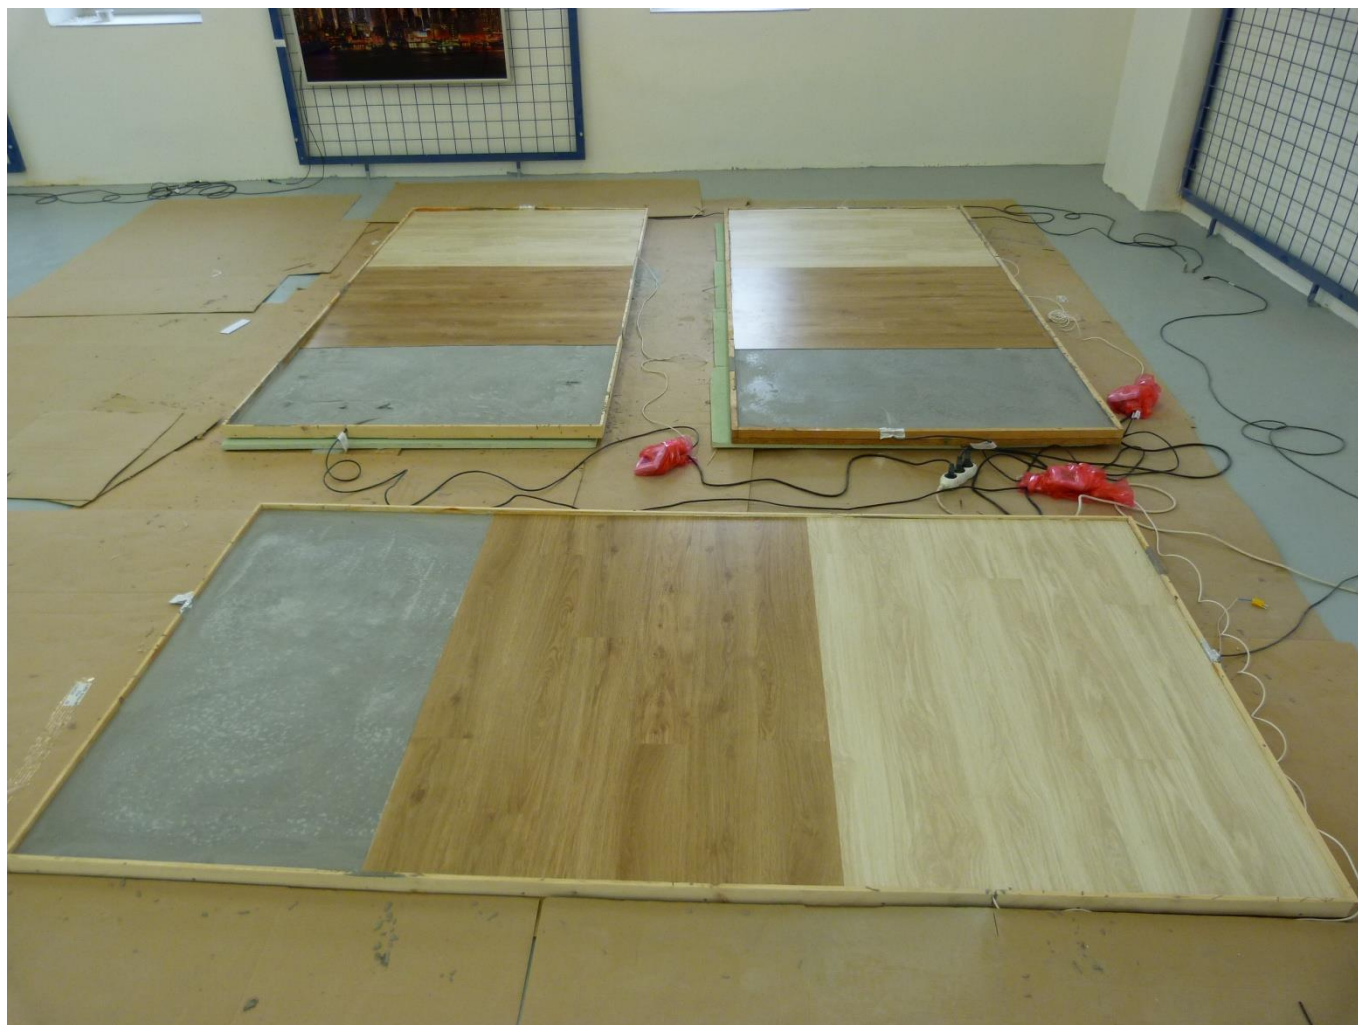
Po zavadnutí lepidla (cca 30 min.) byla položena vinilová krytina na všechny 3 vzorky podlah cca takto:

1/3 krytina Imperio

1/3 krytina Thermofix

1/3 bez krytiny

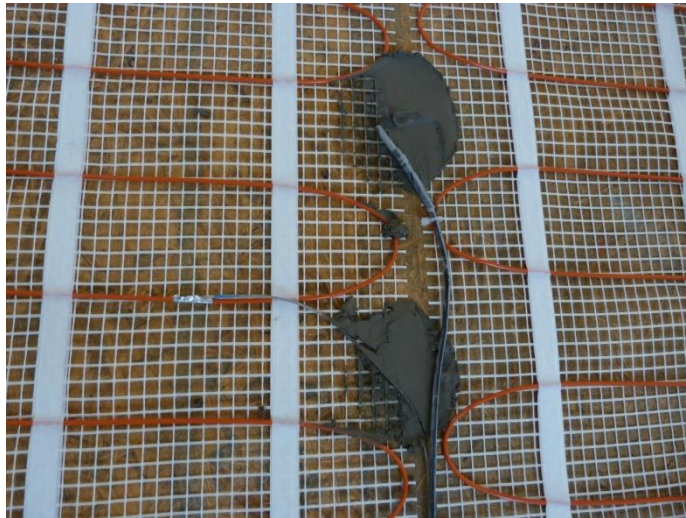
**Umístění čidel teploty:**

Měřena teplota povrchu pláště kabelu, teplota podkladní hmoty (mezy smyčkami kabelu), teplota povrchu na vinilové krytině, teplota povrchu bez krytiny

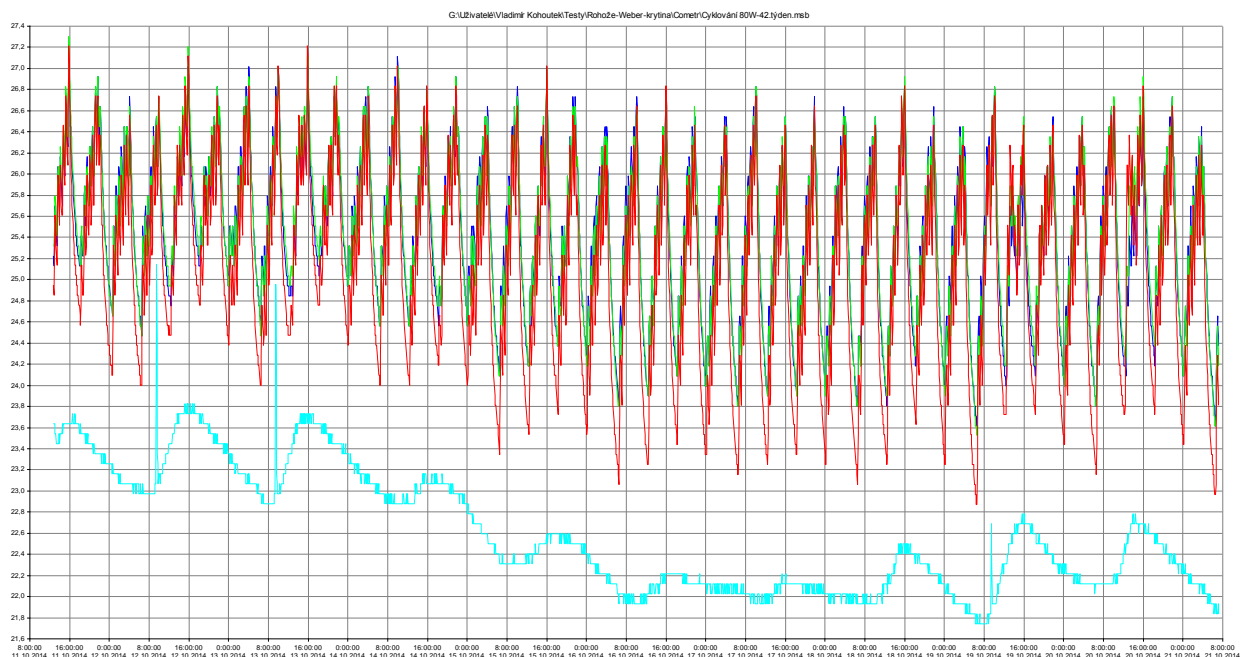
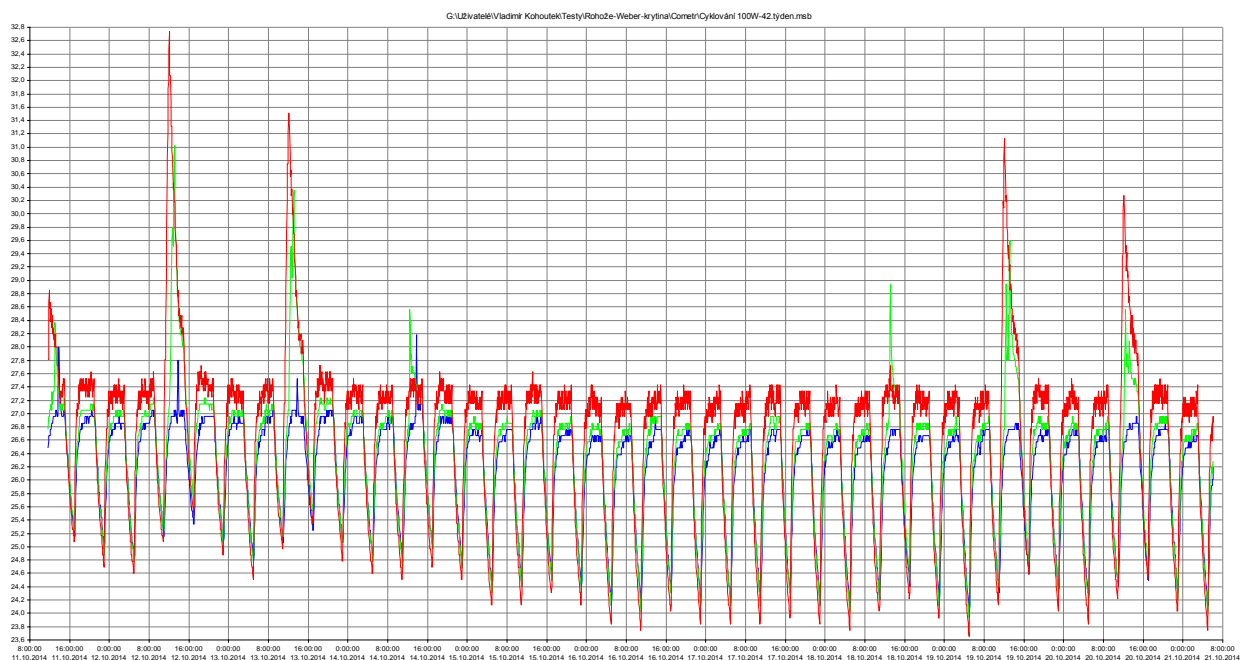
## Provozní cyklovací test

Od 6.10.2014 byl spuštěn nepřetržitý cyklovací test 4 hodiny topí / 4 hodiny chládne

Topné podlahy o příkonech 80 a 100 W/m<sup>2</sup> jsou omezeny termostatem na 27°C a cyklují tedy mezi 23 – 27°C.

Topná podlaha 160 W/m<sup>2</sup> běží bez teplotního omezení a cykluje mezi 25 – 36°C.

Tmavě modrá – povrch Imperio

Zelená – povrch Thermofix

Červená – povrch bez krytiny

Světle modrá – okolní teplota

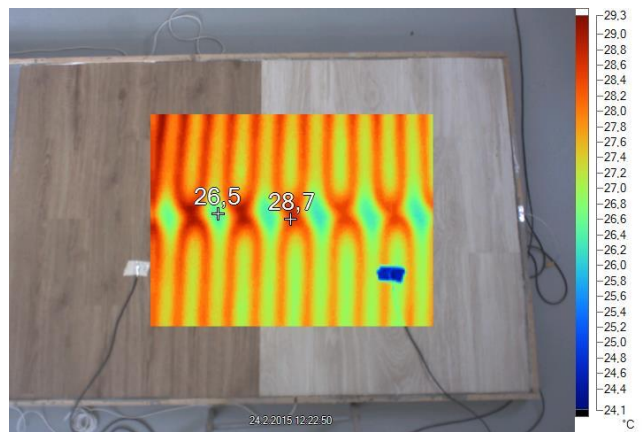
100W/m2 po 1 hod.
